Calcula el alfabeto 5R55

El siguiente material es básico en la revisión y diagnóstico de las transmisiones 5R55W/S. Aunque el 5R55N es similar, sólo algunas piezas son intercambiables; la mayoría pueden crear problemas si están instaladas en una unidad W/S. La unidad N fué utilizada de 1999 a 2002 en el Jaguar S 3.0/4.0 litros, Lincoln LS y Thunderbird 3.0/3.9 litros. La N fue substituida por la S en 2003 en Lincolns y T-Birds. La W se presentó en Explorers y Mountaineers en 2002-2003 antes de llevar la S en modelos 2004-2005.

Por Bob Warnke

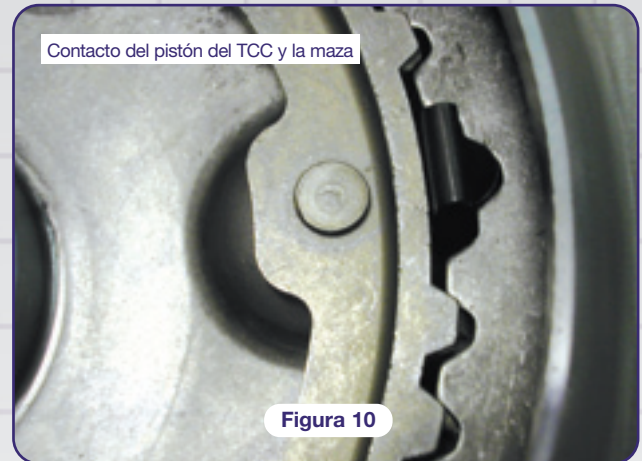
Contacto del pistón del TCC y la maza

Las unidades 5R55N/W/S tienen un pistón de TCC que flota a través de la cubierta. En la Figura 10 se puede ver los resortes de la carga y el patrón de acoplamiento de los dientes. Con frecuencia e igual con los convertidores nuevos, el exceso de interferencia y la falta de la carga del resorte resulta en un traqueteo, prevalentes en neutral. Este traqueteo es muy difícil de aislar y se puede relacionar con la placa flexible, la cubierta de la inspección, el sensor del árbol de levas, la válvula de control de línea (vea arriba) o el pistón del convertidor.
